**GEOMORPHOLOGIA SLOVACA  
et BOHEMICA**

**Metamorfózy korýt štrkonosných vodných tokov  
Ondavskej vrchoviny**

**Miloš RUSNÁK, Milan LEHOTSKÝ,  
Anna KIDOVÁ, Ján SLÁDEK**

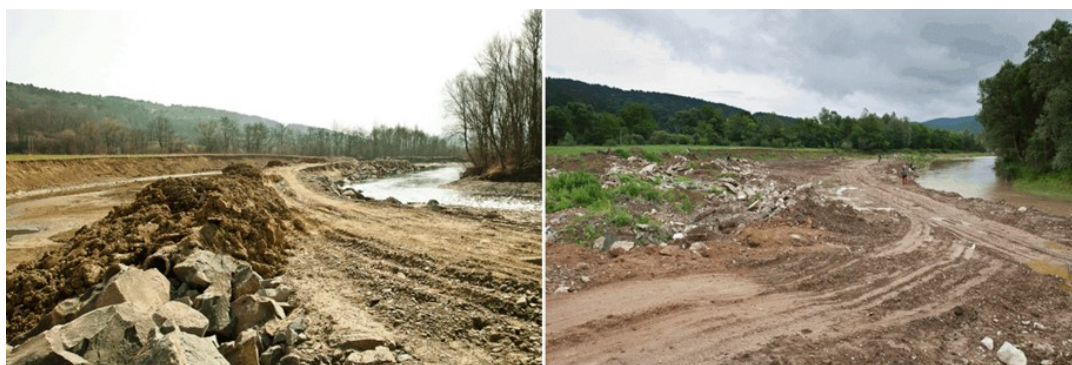
**Obr. 37** Príklad nesprávneho manažmentu vodného toku. Vodný tok po brehovej erózii bol navrátený do pôvodnej polohy výstavbou hrádze spevnenej lomovým kameňom (ľavý obrázok). Priestor medzi hrádzou a bývalým erodovaným brehom bol vyplnený stavebným odpadom (pravý obrázok). V súčasnosti pokračuje erózia hrádze. (Farebný obrázok dostupný online).

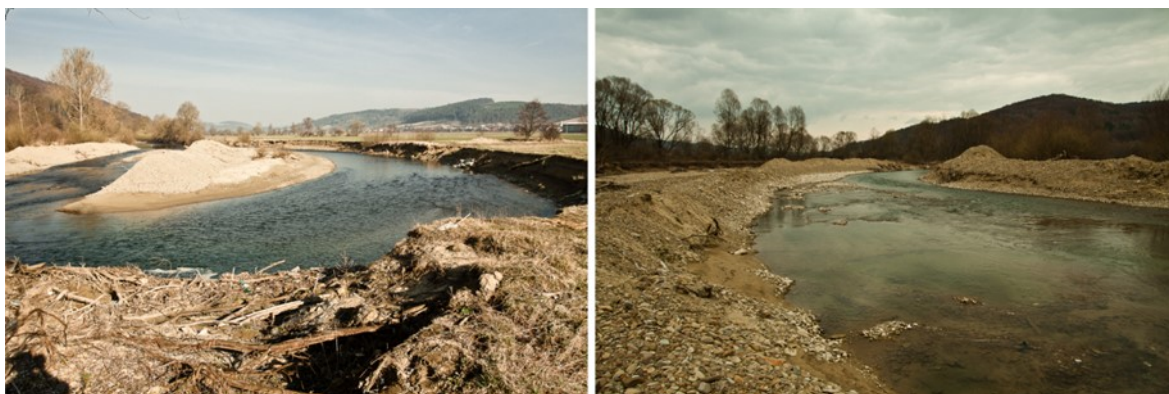
**Obr. 38** Úprava koryta prebagrovaním štrkových lavíc po brehovej erózii po povodniach neďaleko obce Lascov (ľavý obrázok) a nad obcou Hrabovec (pravý obrázok). (Farebný obrázok dostupný online).

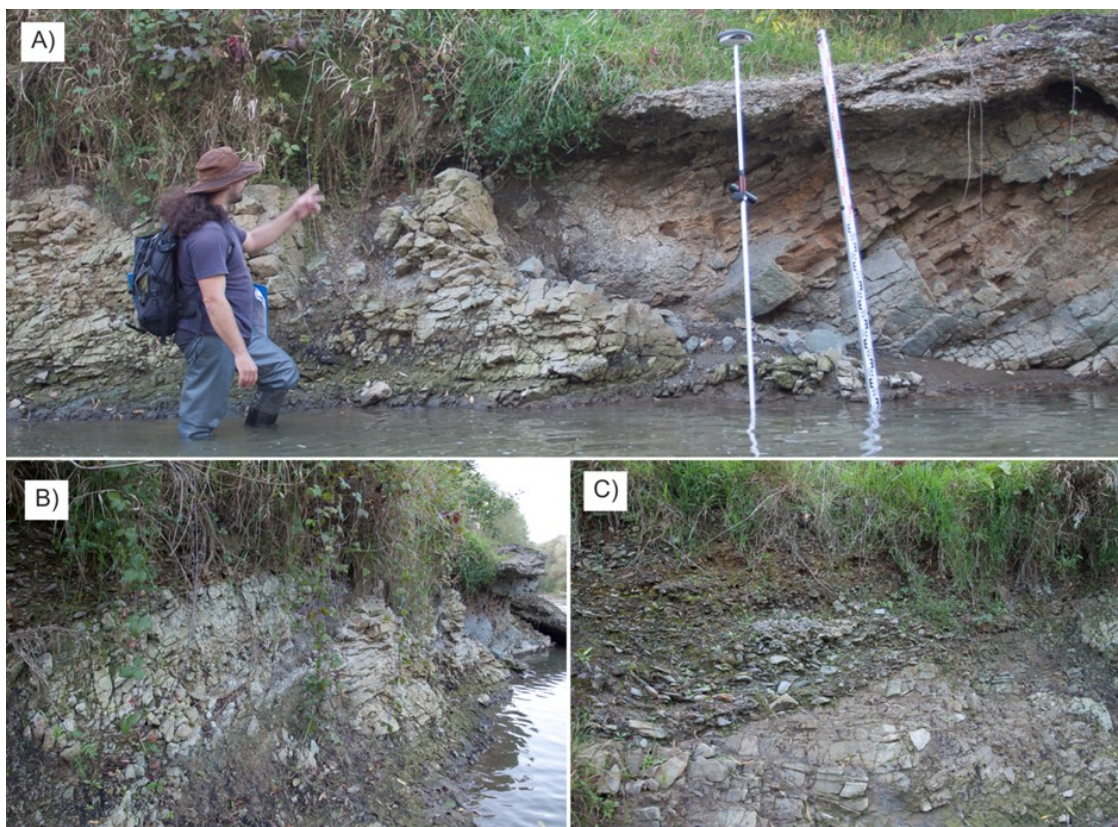
**Obr. 55** Výskyt zlomových porúch neďaleko obce Breznica (A) v koryte vodného toku v pieskovcoch (B), na ktorých sú bazálne uložené štrky (C). (Farebný obrázok dostupný online).
